Vergleichsmessung verschiedener Infrarot-Heizpaneele - BÜRO

Um die Leistungsfähigkeit der unterschiedlichen Paneele unter realen Bedingungen zu erfassen, wurden diese in einem 22°C temperierten Büro in Betrieb genommen. Nach einer Betriebszeit von 30 Minuten wurden die Temperaturen mittels der hochauflösenden Wärmebildkamera T890-2 erfasst. Bei dieser Messung sollte sich herausstellen welche Paneele über die Rückwand wenig thermische Energie abgeben und wie hoch die Temperatur-Leistung auf der Abstrahlfront ist.

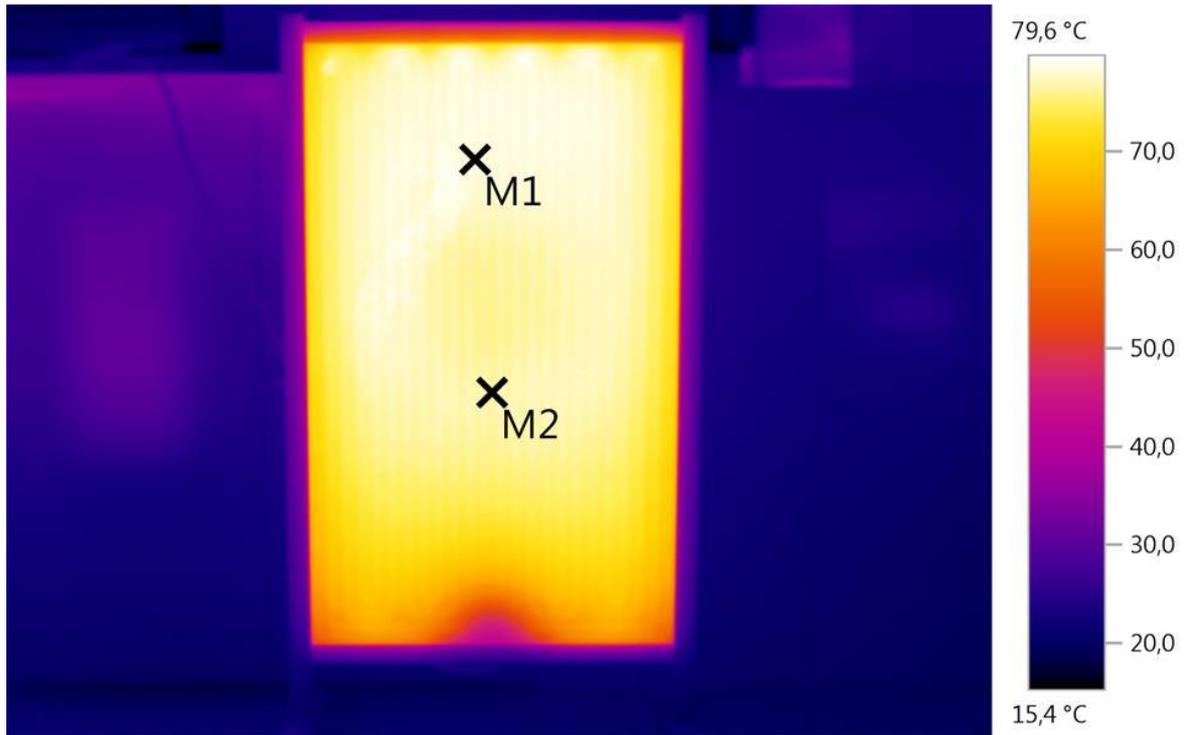
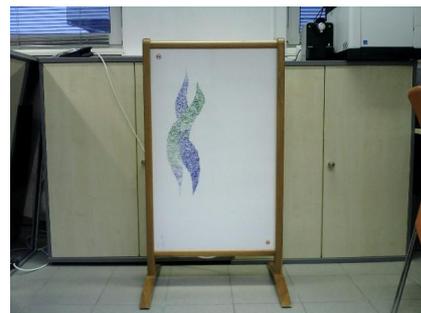
Datei: Burgenland_VORNE_BÜRO.BMT

Messobjekte	Temp. [°C]	Emiss.	Refl. Temp. [°C]	Bemerkungen
Messpunkt 1	78,2	0,98	26,0	-
Messpunkt 2	76,5	0,98	26,0	-

1.) Burgenland	Vorne: 78,2 / Hinten: 57,2°C --> mittelmäßige Wärmeverteilung --> ~ Rückwand-Dämmung
2.) Oberösterreich	Vorne: 93,7 / Hinten: 60,0°C --> unregelmäßige Wärmeverteilung --> ~ Rückwand-Dämmung
3.) Cagon	Vorne: 108 / Hinten: 36,4°C --> hervorragende Wärmeverteilung --> + Rückwand-Dämmung
4.) Tschechien	Vorne: 99,5 / Hinten: 38,4°C --> mittelmäßige Wärmeverteilung --> + Rückwand-Dämmung
5.) Steiermark	Vorne: 99,5 / Hinten: 79,0°C --> mittelmäßige Wärmeverteilung --> ~ Rückwand-Dämmung
6.) Großhandel	Vorne: 95,1 / Hinten: 57,1°C --> unregelmäßige Wärmeverteilung --> ~ Rückwand-Dämmung

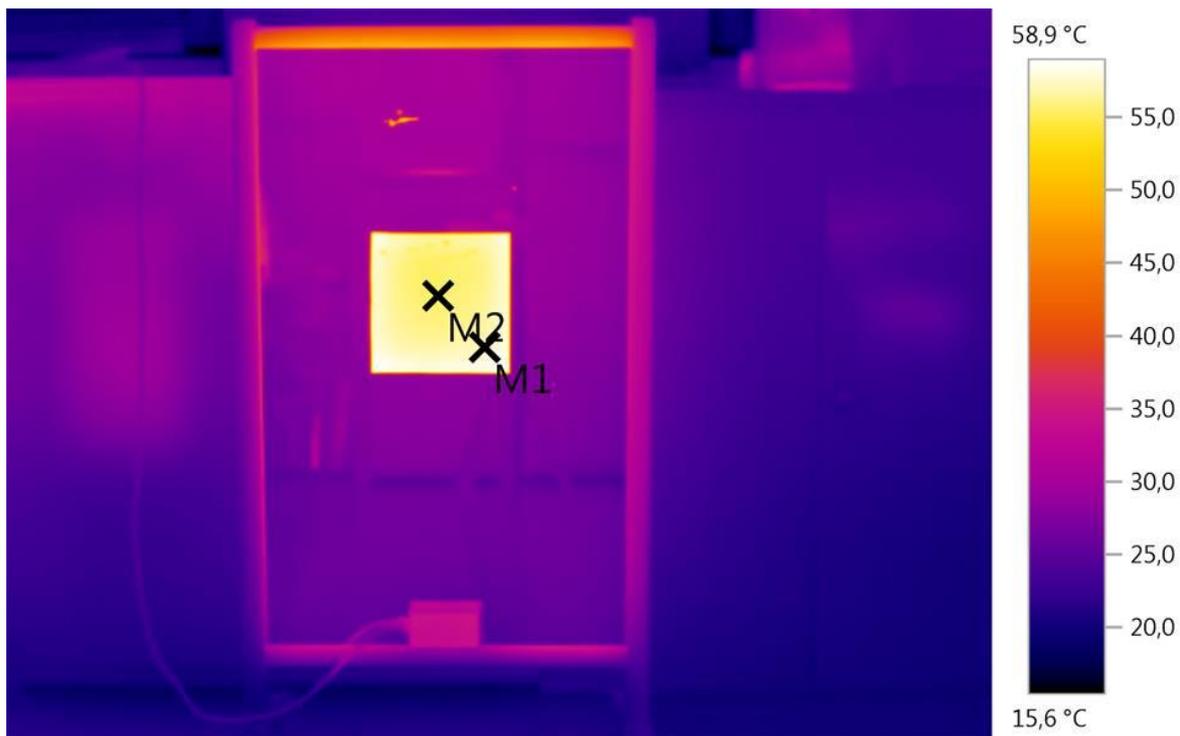
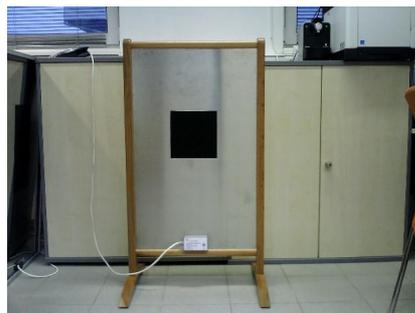
Datei: Burgenland_HINTEN_BÜRO.BMT

Messobjekte	Temp. [°C]	Emiss.	Refl. Temp. [°C]	Bemerkungen
Messpunkt 1	57,2	0,98	26,0	-
Messpunkt 2	55,6	0,98	26,0	-

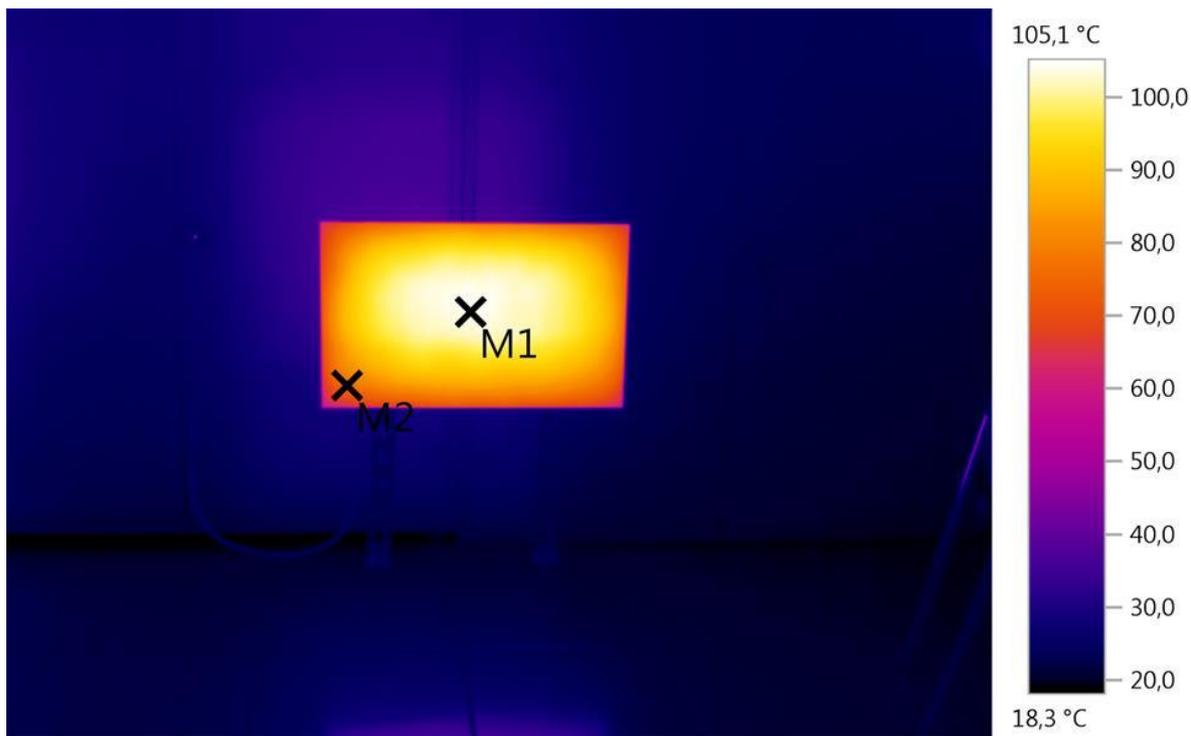
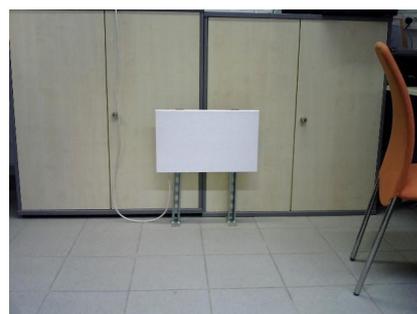
Datei: Großhandel_VORNE_BÜRO.BMT

Messobjekte	Temp. [°C]	Emiss.	Refl. Temp. [°C]	Bemerkungen
Messpunkt 1	104,0	0,98	26,0	-
Messpunkt 2	76,0	0,98	26,0	-

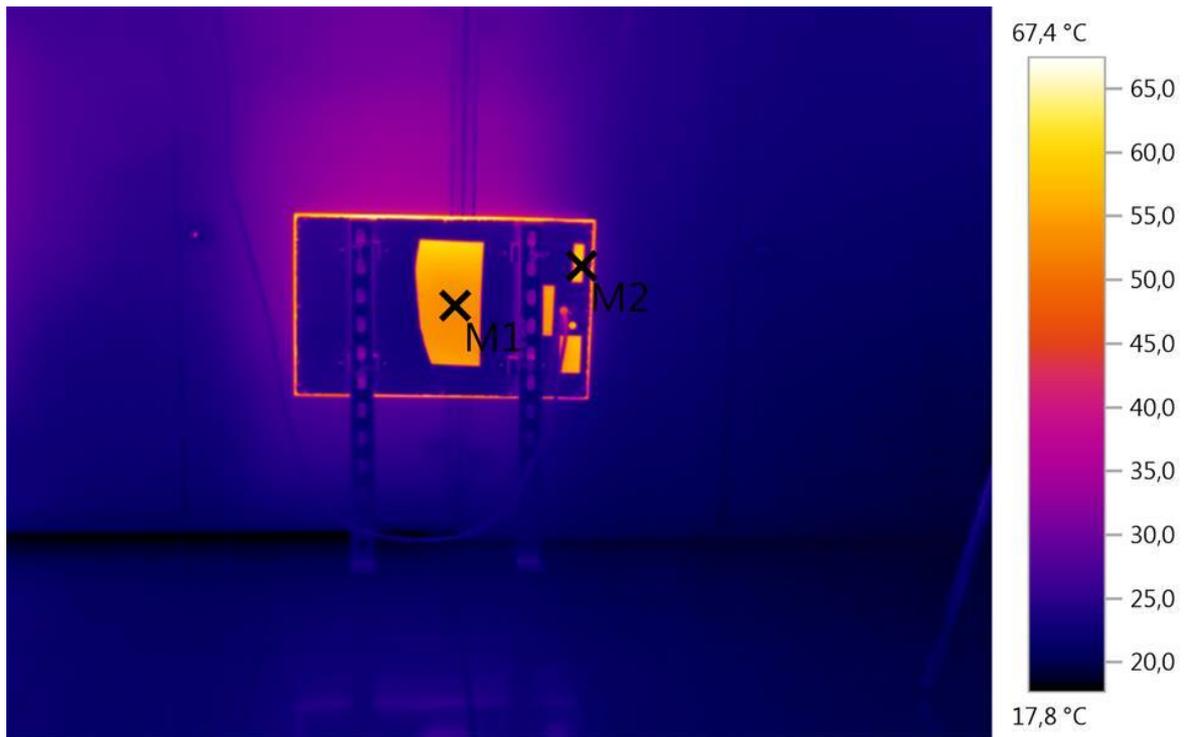
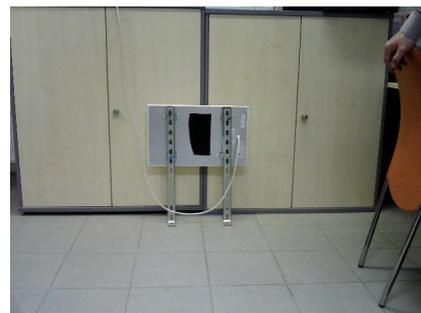
Datei: Großhandel_HINTEN_BÜRO.BMT

Messobjekte	Temp. [°C]	Emiss.	Refl. Temp. [°C]	Bemerkungen
Messpunkt 1	53,3	0,98	26,0	-
Messpunkt 2	57,1	0,98	26,0	-

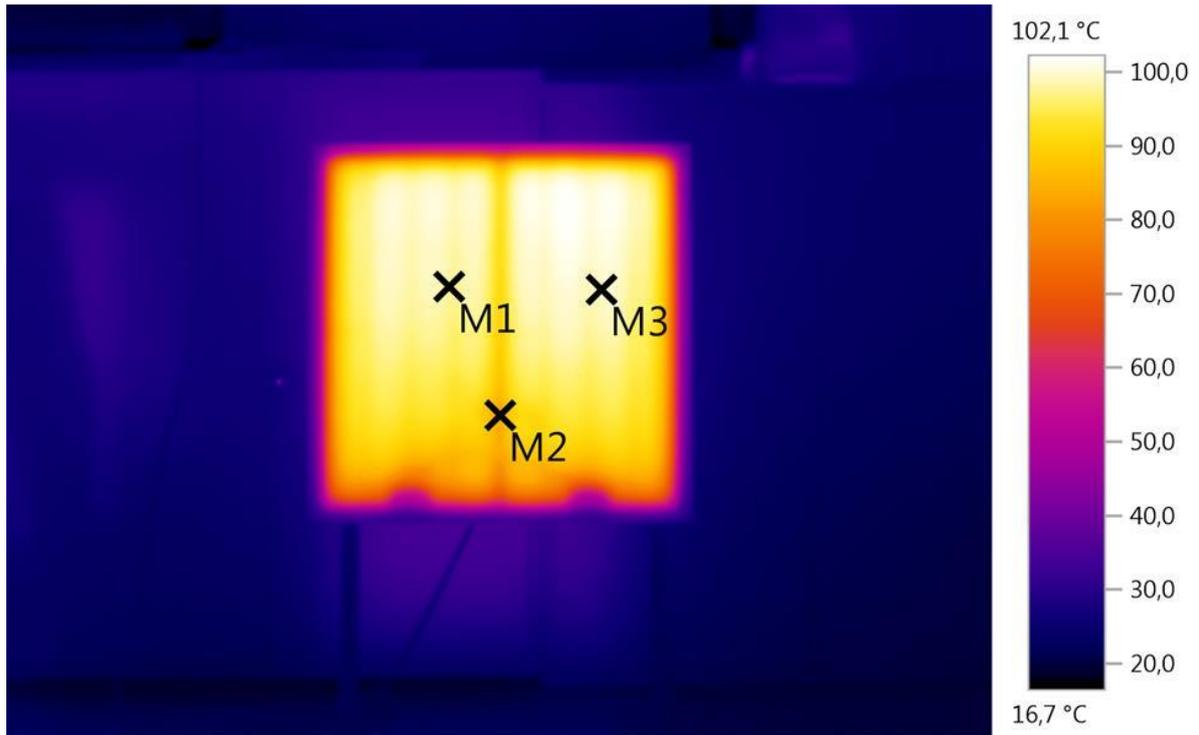
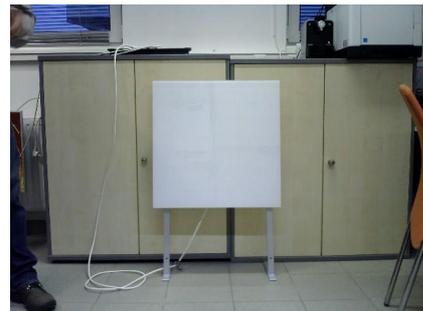
Datei: Tschechien_VORNE_BÜRO.BMT

Messobjekte	Temp. [°C]	Emiss.	Refl. Temp. [°C]	Bemerkungen
Messpunkt 1	97,8	0,98	26,0	-
Messpunkt 2	83,3	0,98	26,0	-
Messpunkt 3	99,5	0,98	26,0	-

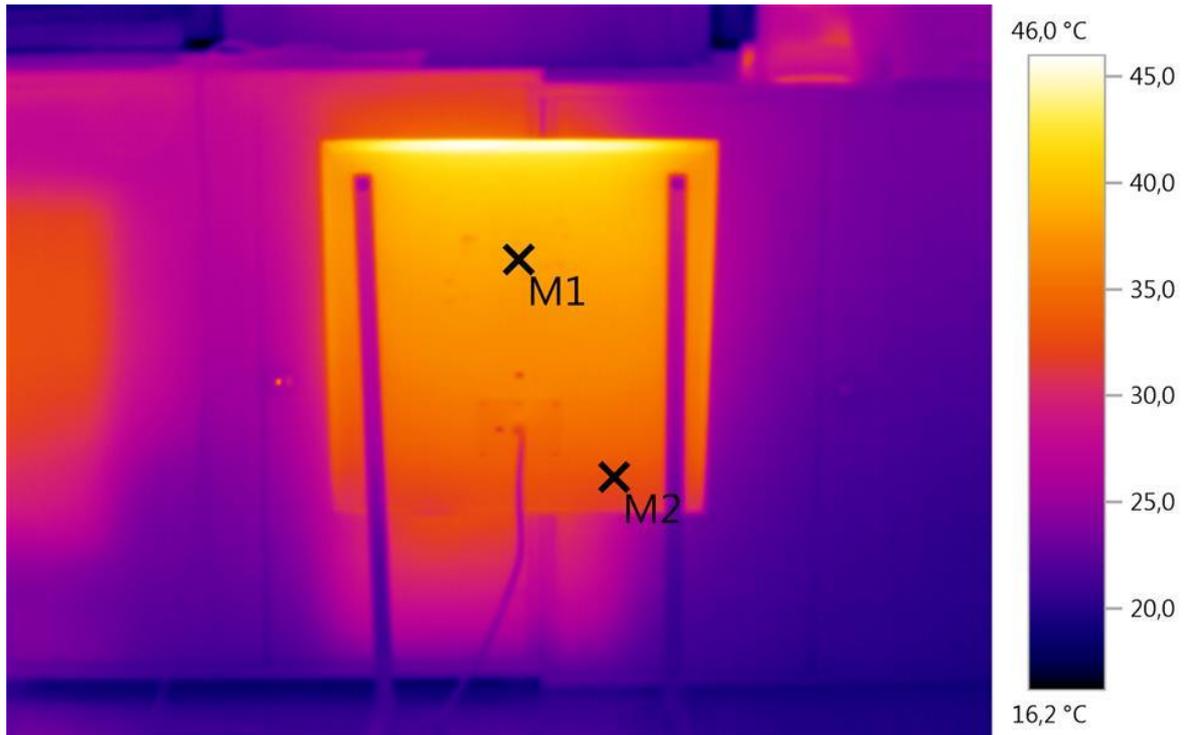
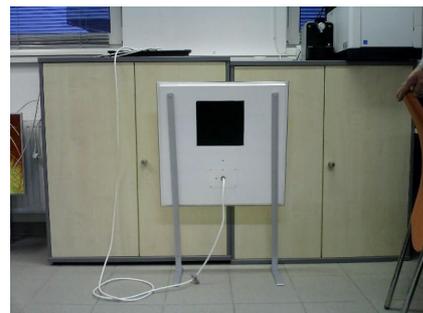
Datei: Tschechien_HINTEN_BÜRO.BMT

Messobjekte	Temp. [°C]	Emiss.	Refl. Temp. [°C]	Bemerkungen
Messpunkt 1	38,4	0,98	26,0	-
Messpunkt 2	32,8	0,98	26,0	-

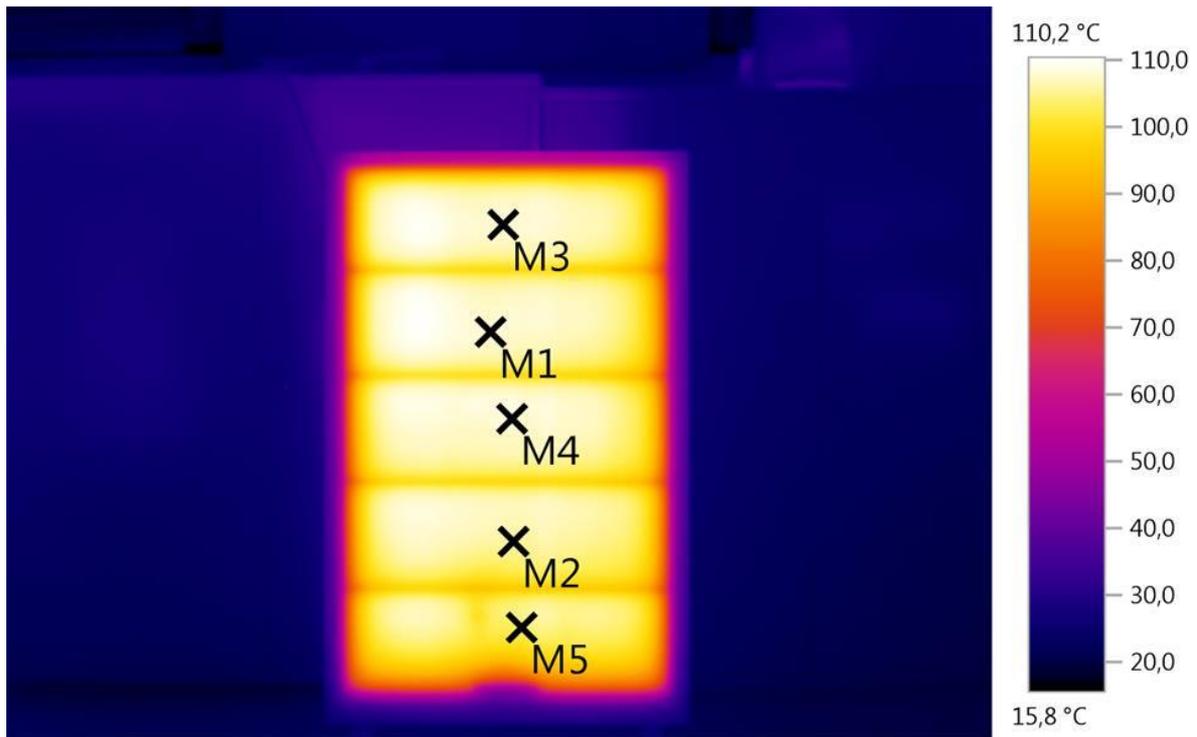
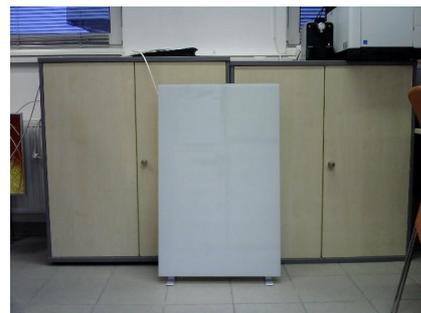
Datei: CAGON_VORNE_BÜRO.BMT

Messobjekte	Temp. [°C]	Emiss.	Refl. Temp. [°C]	Bemerkungen
Messpunkt 1	108,0	0,98	26,0	-
Messpunkt 2	105,6	0,98	26,0	-
Messpunkt 3	108,2	0,98	26,0	-
Messpunkt 4	108,1	0,98	26,0	-
Messpunkt 5	103,3	0,98	26,0	-

Das Paneel der Firma Cagon hebt sich in allen Belangen deutlich von der Konkurrenz ab. Trotz der hohen Temperaturen auf der Frontseite gibt das Panel erstaunlich geringe thermische Rückwand-Temperaturen ab. Dies ist nur mit einer sehr hoch-verdichteten Wärmedämmung möglich! Auffällig ist auch die konstant dichte und gleichmäßige Verteilung der hohen Oberflächentemperatur.

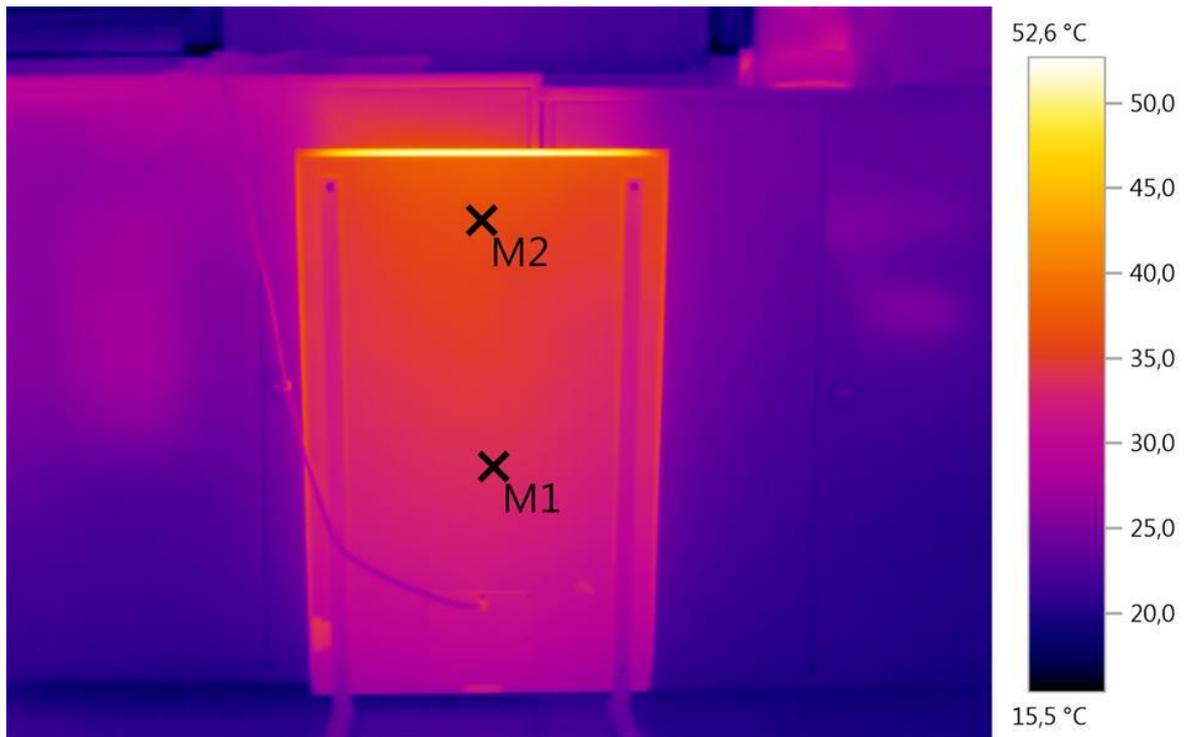
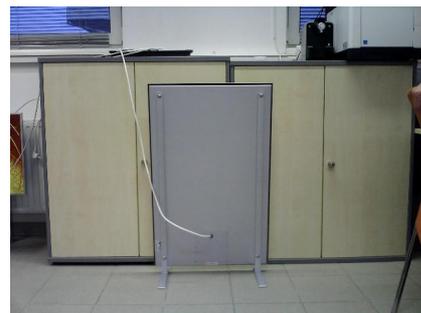
Datei: CAGON_HINTEN_BÜRO.BMT

Messobjekte	Temp. [°C]	Emiss.	Refl. Temp. [°C]	Bemerkungen
Messpunkt 1	33,7	0,98	26,0	-
Messpunkt 2	36,4	0,98	26,0	-

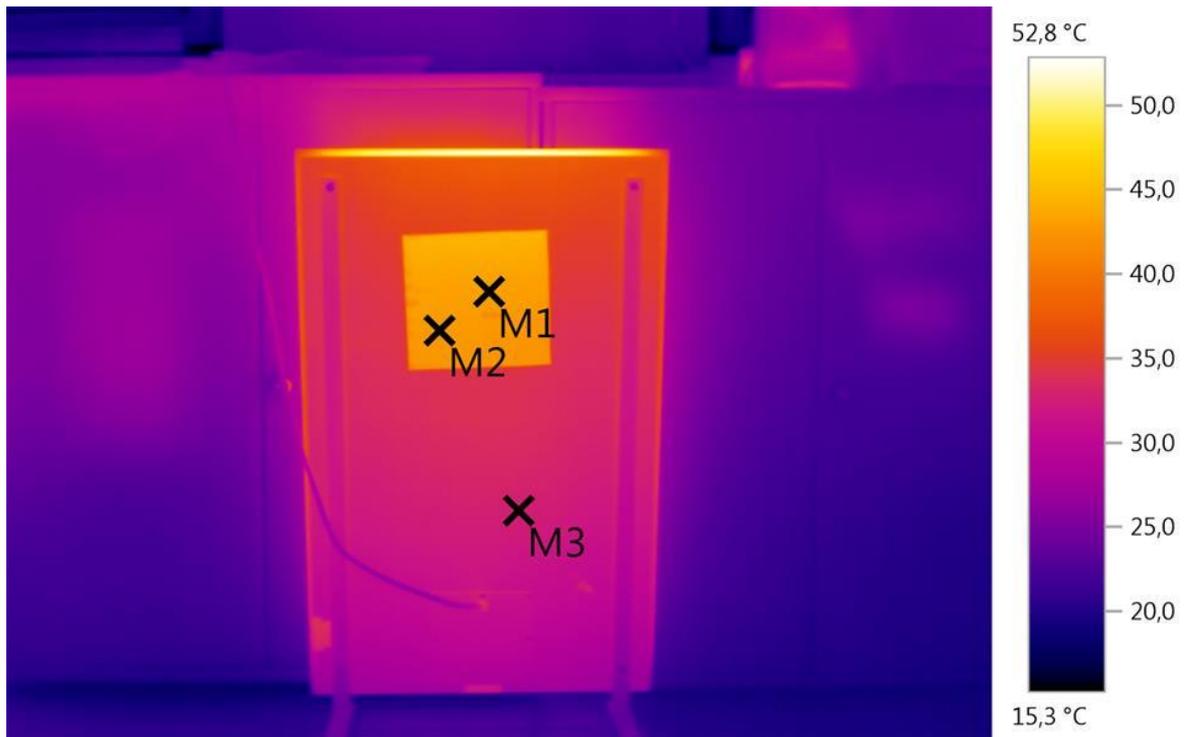
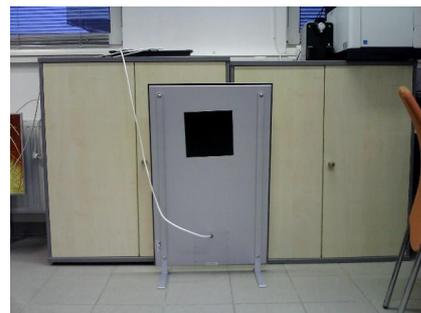
Datei: CAGON_HINTEN_BÜRO_MITFOLIE.BMT

Messobjekte	Temp. [°C]	Emiss.	Refl. Temp. [°C]	Bemerkungen
Messpunkt 1	43,2	0,98	26,0	-
Messpunkt 2	42,8	0,98	26,0	-
Messpunkt 3	32,6	0,98	26,0	-

Die für uns wichtigsten Kriterien waren die Oberflächentemperaturen auf der Front- und Rückseite der Heizpaneele. Da bei einigen Paneelen die glatten Rückwände mit der Wärmebildkamera nicht erfasst werden konnten, wurde zum exakten Erfassen der rückwärtigen Temperaturen eine Folie aufgeklebt.

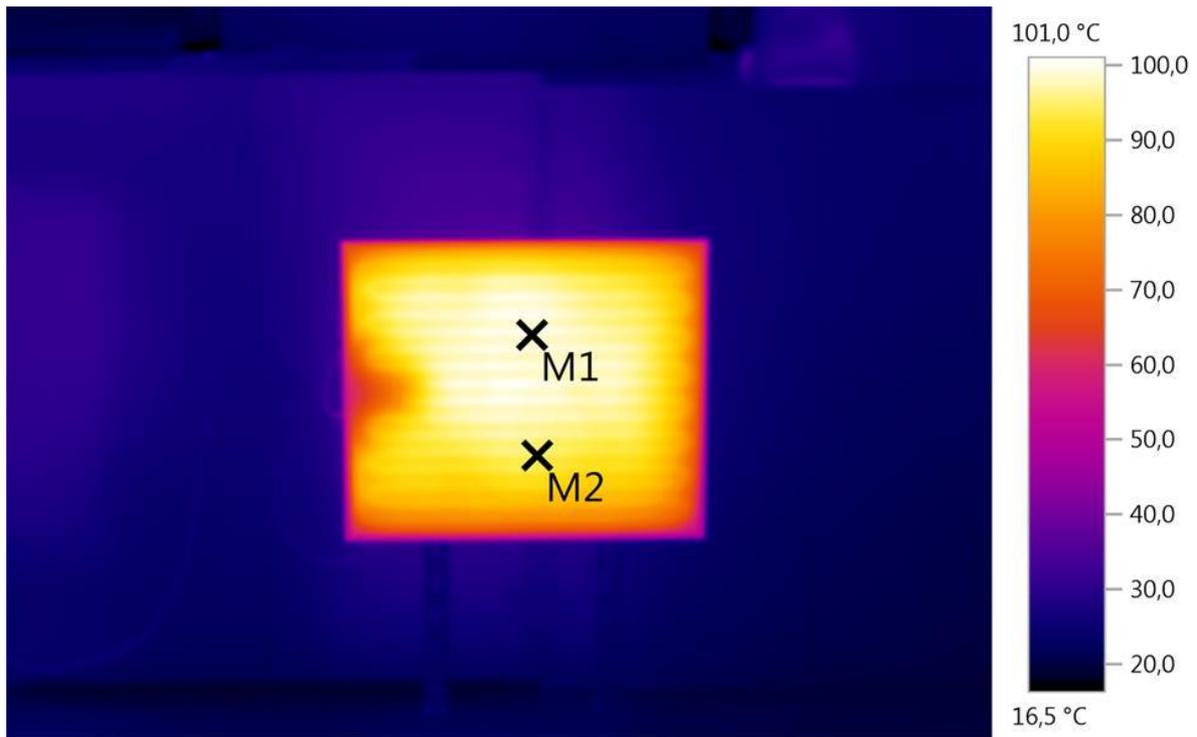
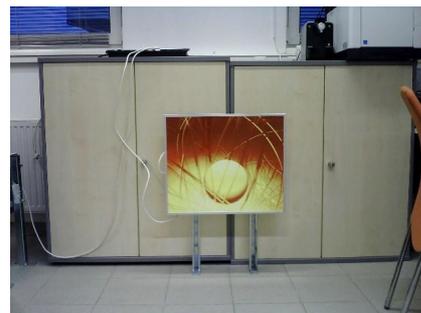
Datei: Steiermark_VORNE_BÜRO.BMT

Messobjekte	Temp. [°C]	Emiss.	Refl. Temp. [°C]	Bemerkungen
Messpunkt 1	99,5	0,98	26,0	-
Messpunkt 2	94,4	0,98	26,0	-

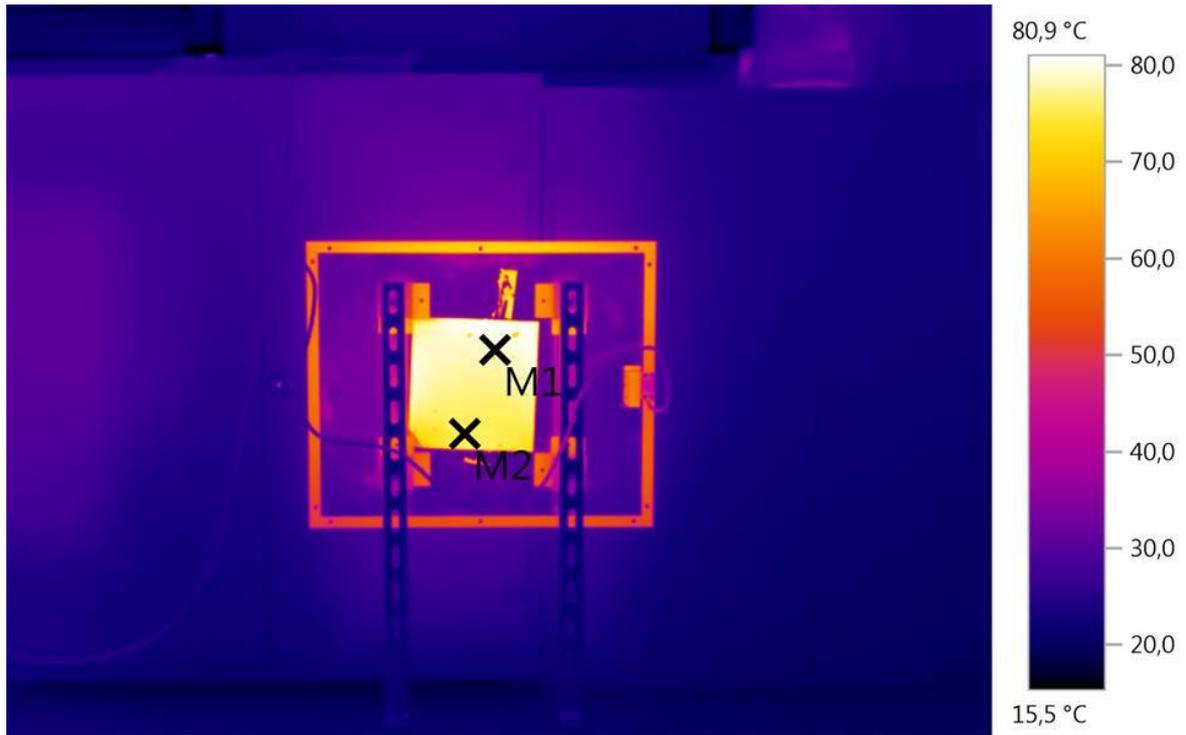
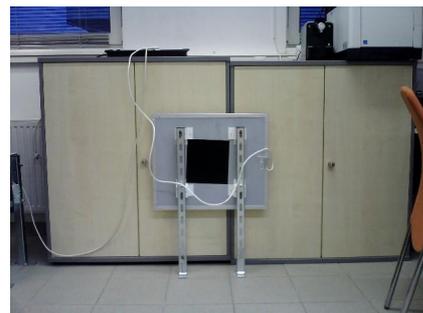
Datei: Steiermark_HINTEN_BÜRO.BMT

Messobjekte	Temp. [°C]	Emiss.	Refl. Temp. [°C]	Bemerkungen
Messpunkt 1	79,0	0,98	26,0	-
Messpunkt 2	75,4	0,98	26,0	-

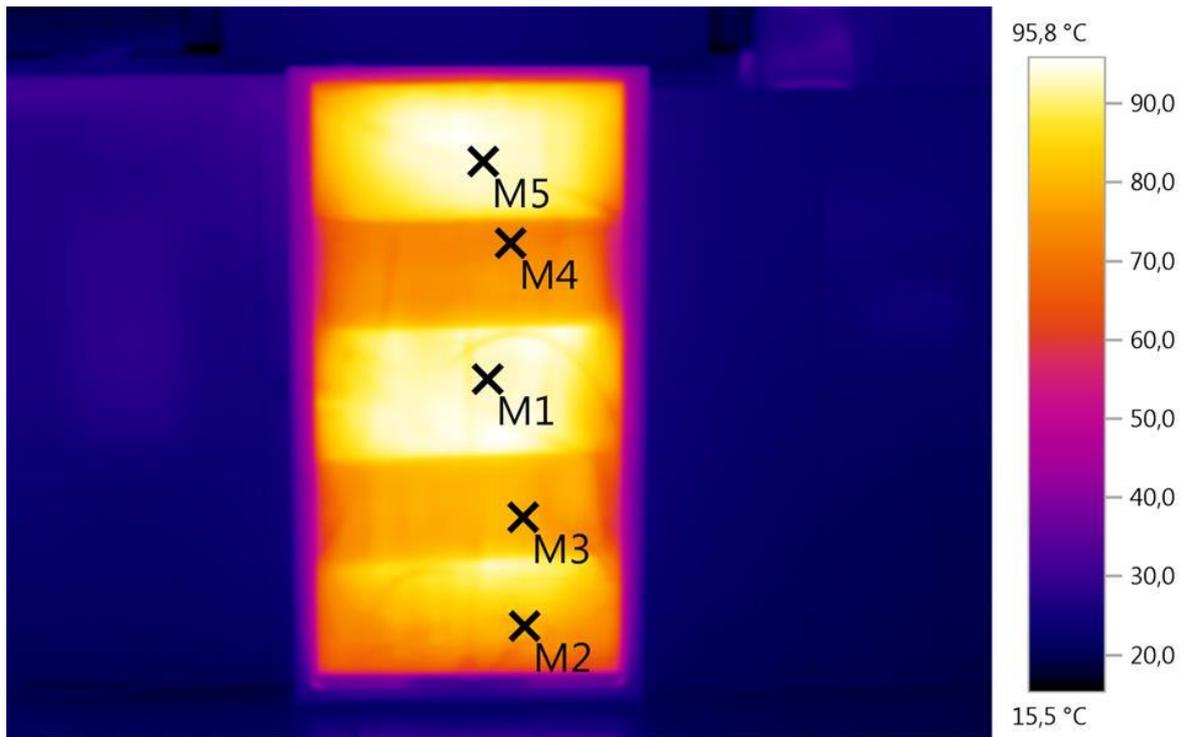
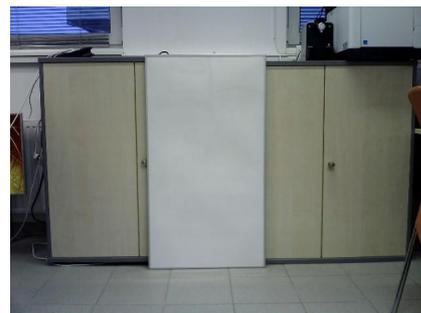
Datei: Oberösterreich_VORNE_BÜRO.BMT

Messobjekte	Temp. [°C]	Emiss.	Refl. Temp. [°C]	Bemerkungen
Messpunkt 1	92,7	0,98	26,0	-
Messpunkt 2	79,3	0,98	26,0	-
Messpunkt 3	79,5	0,98	26,0	-
Messpunkt 4	72,8	0,98	26,0	-
Messpunkt 5	93,7	0,98	26,0	-

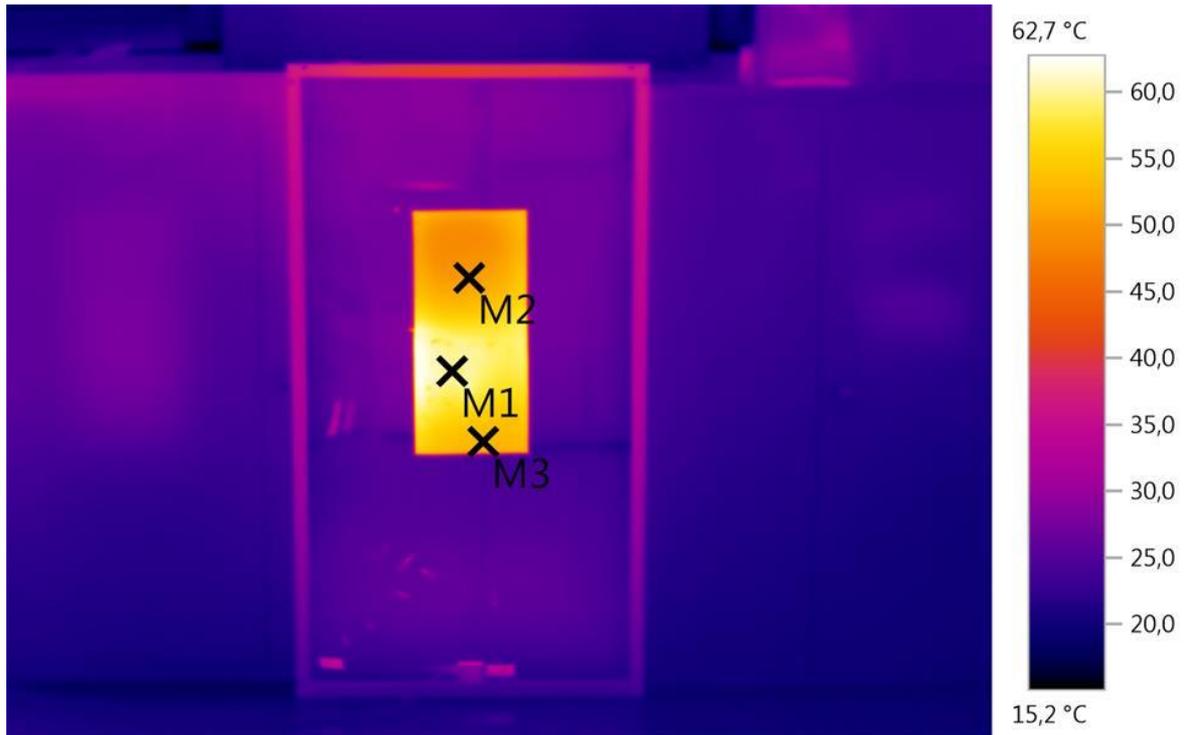
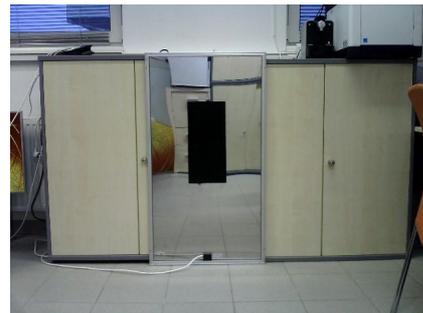
Datei: Oberösterreich_HINTEN_BÜRO.BMT

Messobjekte	Temp. [°C]	Emiss.	Refl. Temp. [°C]	Bemerkungen
Messpunkt 1	60,0	0,98	26,0	-
Messpunkt 2	50,7	0,98	26,0	-
Messpunkt 3	52,9	0,98	26,0	-
